災害時のアスベスト飛散防止対策について

平成30年7月25日
松山市

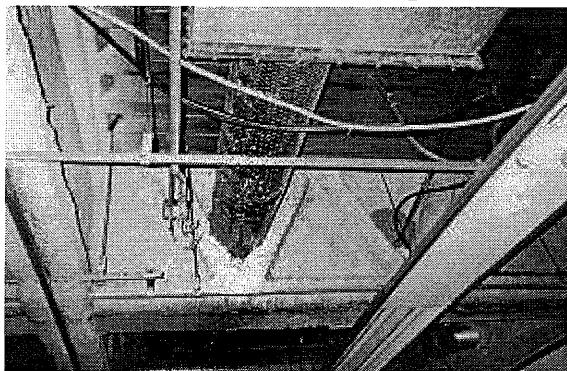
鉄骨造の梁・柱の耐火被覆

鉄骨造	鉄骨の耐火被覆（鉄骨全面に施工）
鉄骨造及び 鉄筋コンクリート造	機械室、ボイラー室、空調機室、電気室等 (石綿含有吹き付けの施工)
建築設備	空調機・温水等の配管（保温材）、 煙突等のライニング

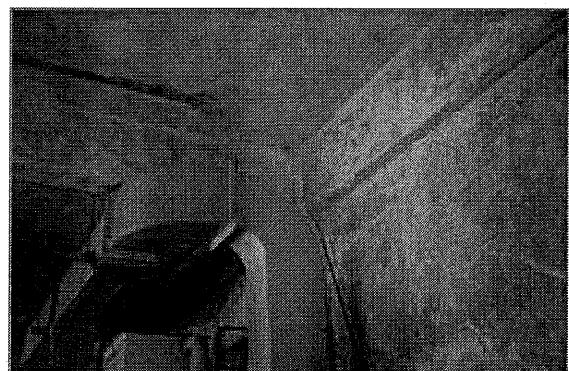
機械室の壁・天井の断熱

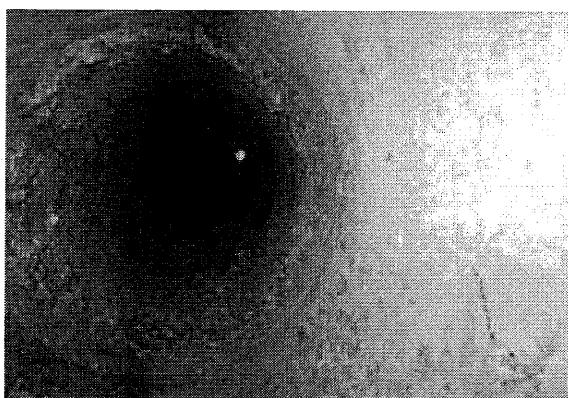
煙突の断熱材

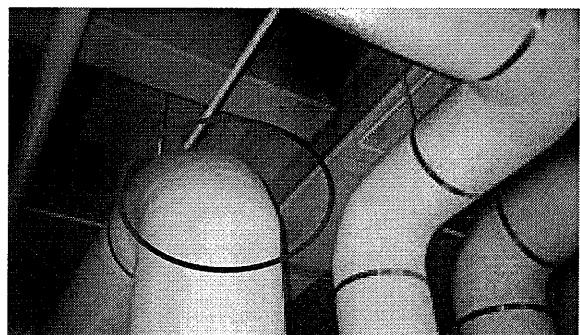
保温材（配管等）

- ② 断熱材や配管の保温材等についても、アスベストを含有するものが使用されていることがあるので、破損等の有無を確認する。
